キング通信工業株式会社

# シルエット見守りセンサ

## 機器の概要

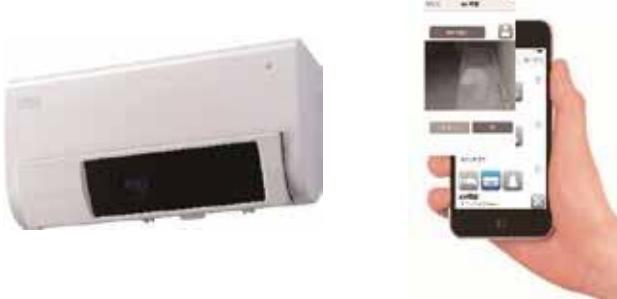
検知したお知らせはタブレット端末に送られ、シルエット画像にて視覚的に状況を確認できます。お知らせにシルエット画像を使用することで被介護者の服装など個人を特定する情報は含まず、動作状況のみにフォーカスしプライバシーに配慮した製品になります。

シルエット画像は被介護者の状況をリアルタイムに表示し、離れた場所からでもセンサが検知した後の被介護者の様子を確認することができます。夜間など介護者が一人で複数の人を見守らなければならない状況下で複数のお知らせが届いたとしても、お知らせ後の状況を確認していただくことで駆けつけの優先順位の判断に使用していただけます。

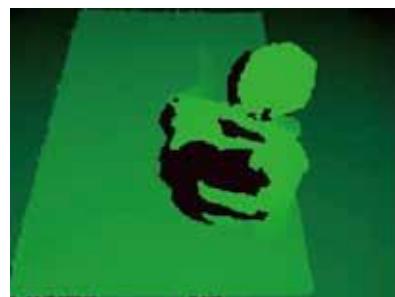
シルエット画像

また被介護者は日により状況が変わることがあるため、状況を見ながら日によって見守りたい方を変えて使用したいケースがあります。センサの固定はブラケットと呼ばれる部品をポールもしくは壁に設置していただくことで、簡単に居室から居室へセンサを移動することができますので、見守りたい方の状況を見ながら日によって簡単に居室を変えて見守りを行っていただけます。
